Hafnarstræti 16

- fornleifakönnun.

FS145-01071

Reykjavík 2001

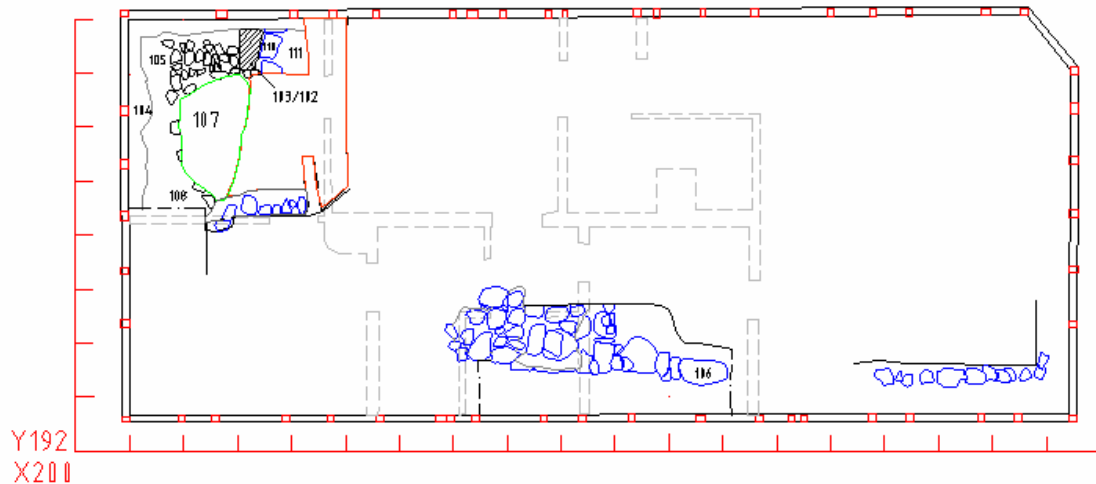
Mynd 3. Hafnarstræti 16.

Undirstöður núverandi húss eru gerðar úr grjóti og fengu þær númerið 104. Við Y199-200/X205 kom hleðsla í ljós. Líklegt er að þessi hleðsla sé vesturhluti hleðslunnar sem kom í ljós við suðurhlíð hússins (106). Austan við hana er möl (111) en sunnan skurður eftir niðurfallsrör (103/104). Augljóst var að bæði þessi jarðlög voru röskuð þar sem mikið var þar af spýtum og ýmsu rusli frá mismunandi tímum. Vestan við skurðinn er hellulögn (109). Þessi hellulögn er skorin vestanmegin af grunninum (105) og austanmegin af niðurfallssturðinum (103/104). Hellulögnin er mjög lítil og er ógerningur að sjá hverju hún tilheyrir.

Sunnan við hellulögnina er torfblandað jarðlag (107). Þetta jarðlag er leifar af gömlu yfirborði en hefur verið mikið skert. Sunnanmegin er það skorið af kjallara hússins, vestanmegin og norðanmegin er lagið skorið af undirstöðuskurðinum. Austanmegin er jarðlag 107 skorið af lagi 116 sem er rótað lag og samanstendur af grófri sjávarmöl, sandblandaðri og
