Reykholtskirkja

Fornleifarannsókn 2002

**Þjóðminjasafn Íslands
Fornleifastofnun Íslands
FS197-02231
Reykjavík 2003**

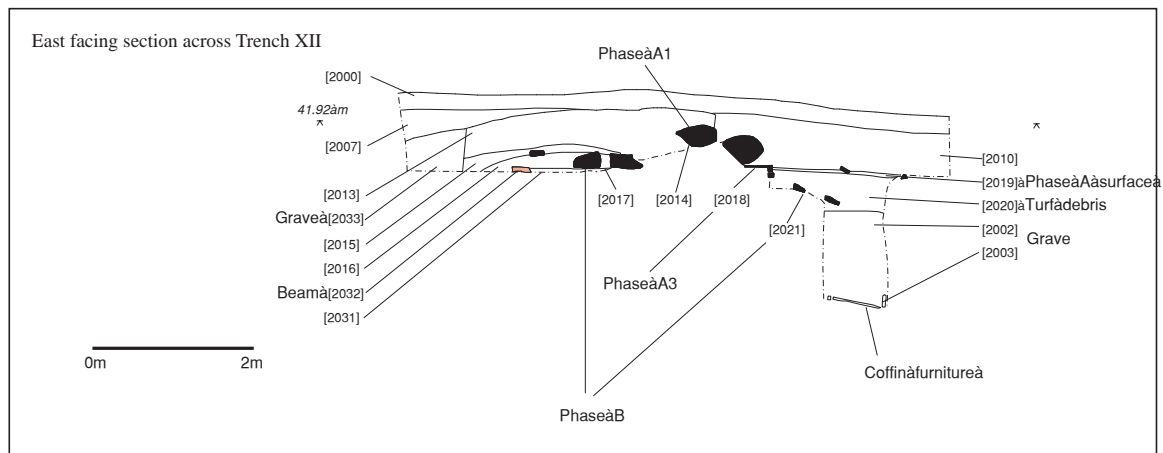
Mynd 4. Vestursnið uppgraftarsvæðis. Oscar Aldred.

Þessar torfleifar mætti kalla byggingarstig **D** því að greinileg merki sáust í gryfjunni og vestursniði um sérstakt byggingarstig sem er eldra en **A** en yngra en þessar torfleifar og er því nefnt **B**. Það samanstendur annarsvegar af grjótlög (2017) og torfleifum (2016) undir torfvegg **A4** og er hugsanlegt að innbrún þess veggjar sé heldur sunnar en innbrún veggjar byggingarstigs **A**. Hinsvegar virðist mega túlka steina (2021) sem lágu í fleti sitthvorumegin við gröf 2 sem yfirborð þessa byggingarstigs. Ekki voru þó stratigrafísk tengsl milli þessara steina og veggjarins að öðru leyti en því að hvorttveggja er undir og þar með eldra en byggingahlutarnir **A3**, **A1** og **A4**. Þar sem grafa hafði grafið niður í fyllingu grafar 2 var ekki hægt að skera úr með vissu hvort sú gröf var tekin áður en yfirborðið í **B** myndaðist eða hvort hún var tekin í gegnum það. Með öðrum orðum er ekki fulljóst hvort **B** er leifar kirkjunnar sem byggð var 1778 eða forvera hennar.

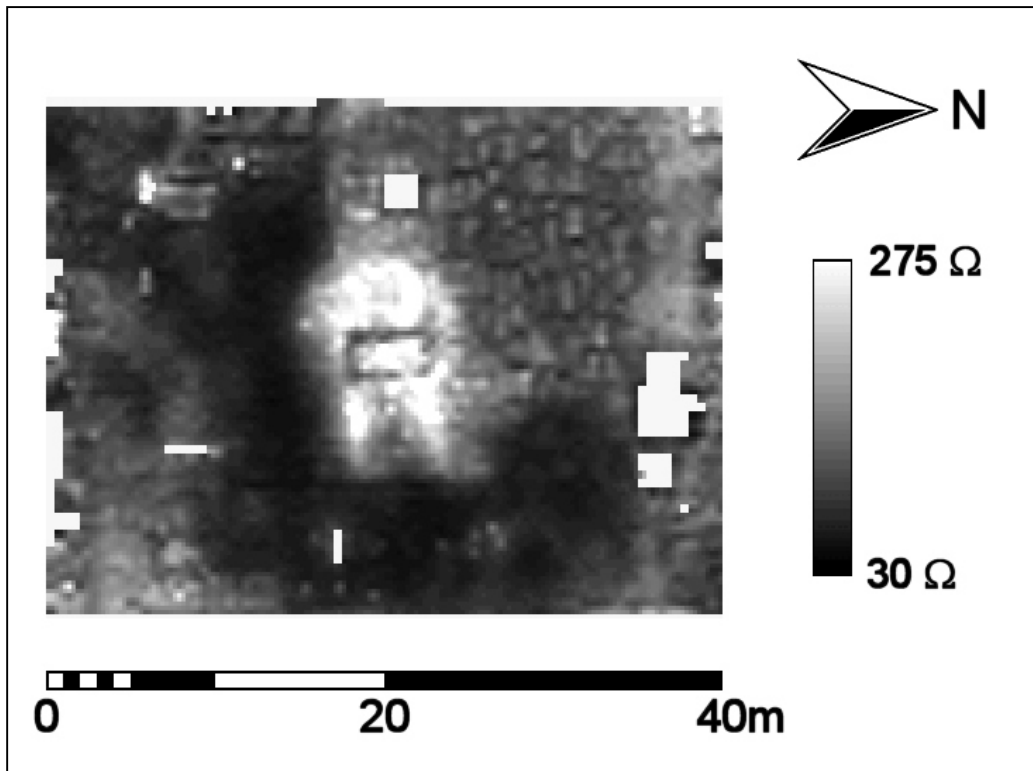
Figure 1. Interpolated earth resistance data.

Figure 1 presents a plot of the earth resistance data after interpolation. Readings of high resistance are shown as white, grading down to low resistance as black. A summary of the significant anomalies is given in Figure 2.

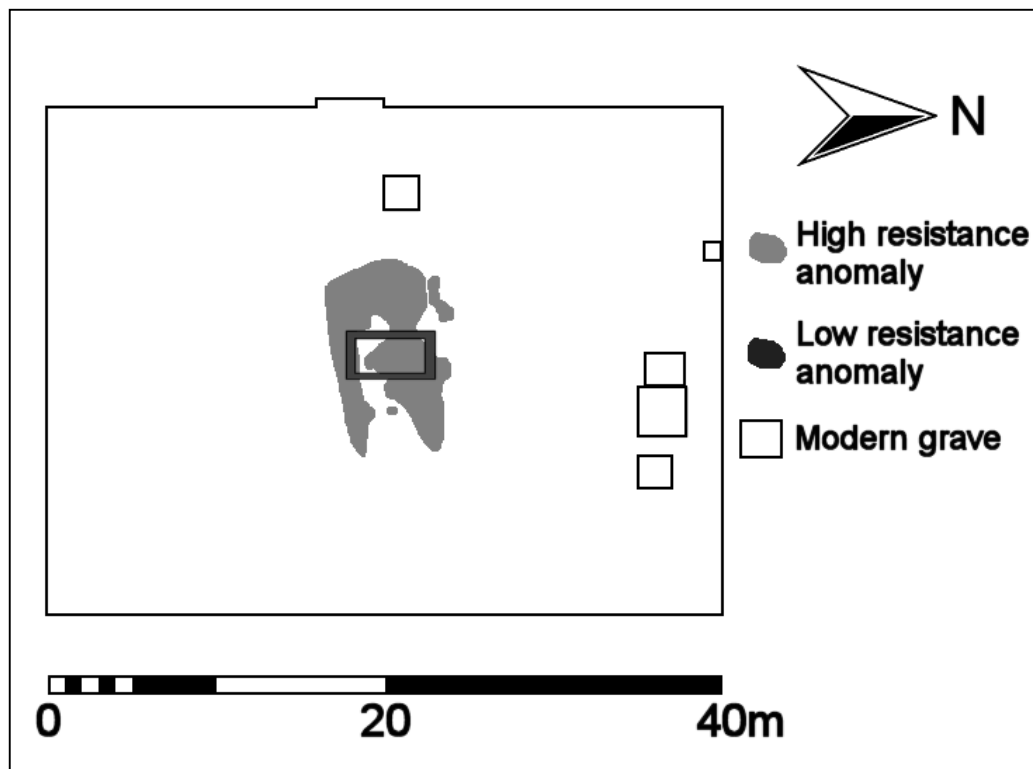
Figure 2. Summary of significant anomalies discussed in the text.

Immediately obvious in the centre of the survey area is a fairly regular anomaly of high resistance, approximately 12m x 5m, and oriented W-E. Such an anomaly is consistent with being caused by the buried remains of structural foundations, and since it is situated exactly where the older churches would be expected then this must represent the surviving remains of these buildings. The form of this anomaly is a little irregular and may indicate that at least the shallowest deposits (c.30-40cm deep) are quite mixed, probably as a result of the demolition of the last structure on this site. In addition, it can be seen that a modern grave has unfortunately been sited right in the middle of the church anomaly. The low concrete wall of this grave would have required a narrow trench to be dug, and this is the cause of the clear low resistance anomaly detected in the centre of the survey area. This will undoubtedly have damaged the archaeology, although only excavation can reveal to what extent the damage has been done.

It appears from the results that the eastern end of the structure is missing. This could simply indicate that demolition was more extensive here, or it might be due to a difference in the nature of the foundations, e.g. that less stone was used to construct the eastern wall than used in the longer northern and southern walls.

Various other anomalies have been detected throughout the survey area, the causes of which are unclear at present. For example, the northwestern quadrant of the survey area is noticeably more “noisy” than the rest. The increased abundance of thufur in this area may account for this, however it was also noted during the course of the survey that there are also many old gravestones in this same area. Further work, including excavation, is necessary to determine the cause of this.
