Fornleifarannsókn í Vatnsfirði við Ísafjarðardjúp 2004

Fornleifastofnun Íslands
FS249-03093
Reykjavík 2004

Sumarið 2004 hófst fornleifarannsókn á mannvirki sem fundist hafði við forkönnun í túninu í Vatnsfirði við Ísfjarðardjúp sumarið 2003. Mannvirkið er u.þ.b. 100 metra í norðvestur frá íbúðarhúsinu í Vatnsfirði.

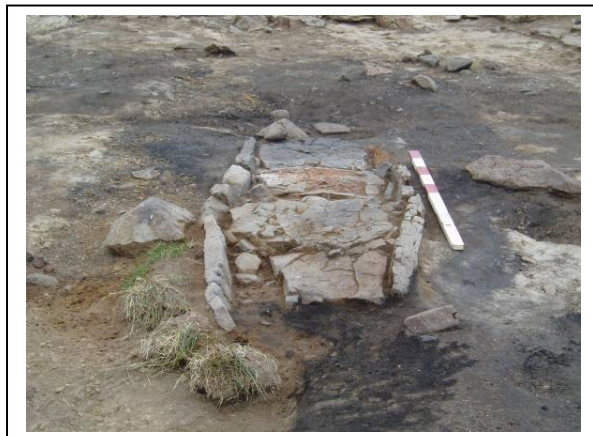
Mynd 2. Langeldur í skálanum.

Fyrir miðjum skálanum var langeldur [80]. Eldstæðið var 2 x 1 metri að stærð og var það bogadregið. Þegar eldstæðið var byggt var grafinn grunnur skurður fyrir miðjum skálanum og stórar hellur lagðar í miðju hans og síðan grjót reist upp á rönd. Bæði norður- og suðurendi langeldsins höfðu verið skemmdir, norðurhlutinn af kringlóttir holu [97] og suðurendinn af torfvegg [57], sem byggður hafði verið þvert yfir miðjan skálann.

Langeldinum í miðjum skálanum svipar mjög til langeldsins sem fannst við uppgröft á víkingaaldarskála í Aðalstræti (Howell M. Roberts et al. 2003), en langeldurinn í Vatnsfirði er ívið minni. Ekki er þó hægt að fullyrða með vissu um stærð eldstæðisins þar sem bæði suður- og norðurendi hans eru skemmdir.

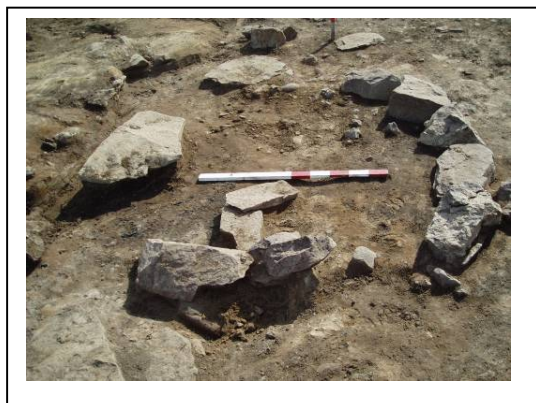
Mynd 3. Hringlaga hleðsla í suðurenda.

Rétt sunnan við torfvegginn [57] kom í ljós hringlaga grjóthleðsla, u.þ.b.

2 x 2 metrar að stærð. Grjóthleðslunni hafði verið raskað og vantaði talsvert af grjóti í hana. Hleðslan var heillegust vestan og norðan megin.

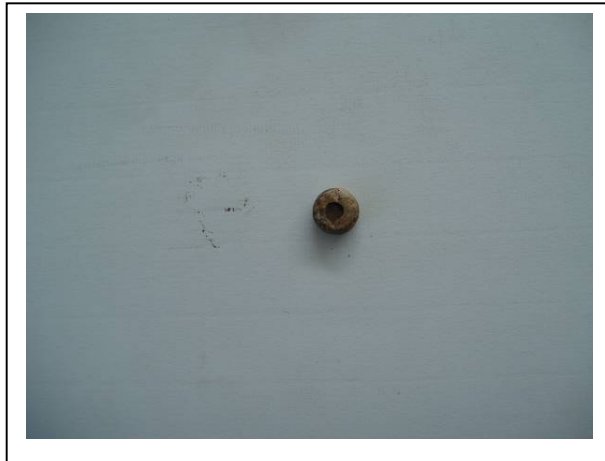
Mynd 4. Mött perla.

Í gólflagi [67] fundust tveir gripir, járnnegli með ferhyrindum haus og heil mött perla. Allnokkrir járnneglar af þessari tegund eru á meðal fundu í Vatnsfirði og er líklegt að þeir hafi verið notaðir við að halda saman setum eða þili. Perlan hefur að öllum líkindum týnst í gólfinu frekar en að henni hafi verið hent. Svipuð perla fannst einnig í víkingaaldargröfinni á Kornsá í Árneshreppi og er perlan líklega frá 10. öld.

Í gólflagi skálans fannst einn gripur, mött perla, sem hægt er að tímasetja til víkingaaldar með gerðargreiningu. Perlan bendir til þess að búið hafi verið í skálanum á 10. öld en hún ein og sér nægir þó ekki til að aldursgreina mannvirkið. Sýni til kolefnisgreiningar voru tekin úr gólfi skálans og er vonast eftir nákvæmari aldursákvörðun eftir að þau sýni hafi verið greind.

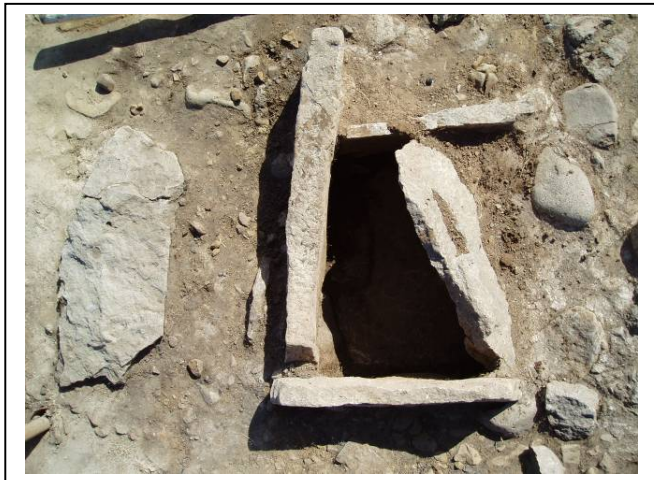
Mynd 5. Trog í norðurenda skála.

Í norðurenda skálans var lítið steinhlaðið trog um 50 x 50 sentimetrar að stærð. Innan í þessu trogi voru setlög og voru þau tekin í sýni. Ekki er hægt að svo stöddu að fullyrða um notkun þessa trogs en hugsast getur að hægt verði að fá skýringar á notkun þess eftir að sýnin hafa verið greind.

Fyrir norðan eldstæðið kom í ljós steinhláðið trog, u.þ.b. 50 x 50 sentimetrar að stærð. Þegar trogið var gert var grafin grunn hola og í hana lögð flöt hella. Steinar höfðu svo verið reistir upp á rönd við holubrúnina. Innan í troginu voru 3 fingerð, mjög lífræn mannvistarlög [75], [76], [77].

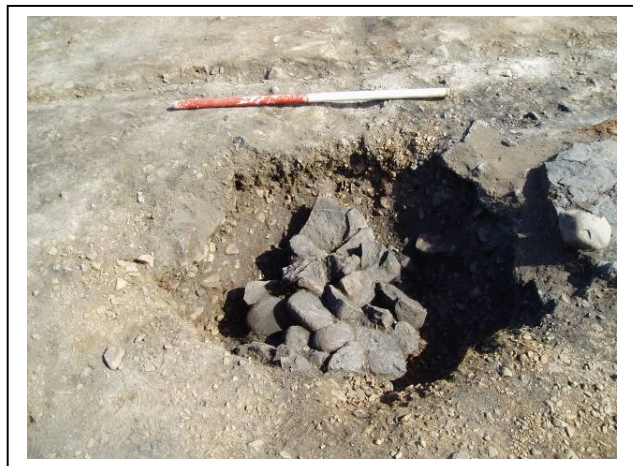
Mynd 6. Kringlótt hola norðan við langeldinn.

Norðan við langeldinn var grafinn kringlótt hola um 1 x 1 metri að stærð og var hún grafin í gegnum nyrðri enda langeldsins. Erfitt er að fullyrða um notkun á þessari holu en hún var full af brenndum steinum sem getur bent til þess að hún sé

leifar af afli í smiðju. Ekkert smíðagjall fannst þó í holunni og lítið gjall fannst í jarðlögunum sem tengdust mannvirki 2.

Norðan við eldstæðið kom í ljós kringlótt hola [97], 1 x 1 metri að stærð og 50 sentimetrar að dýpt. Þessi hola hafði skemmt langeldinn norðanmegin og var grafin niður í óhreyfðan jarðveg. Í botni holunnar var hrúga af brenndum steinum.
