Presthús, Akranesi Framkvæmdavöktun

**FS415-08261
2009**

Sniðteikning og lageiningaskrá

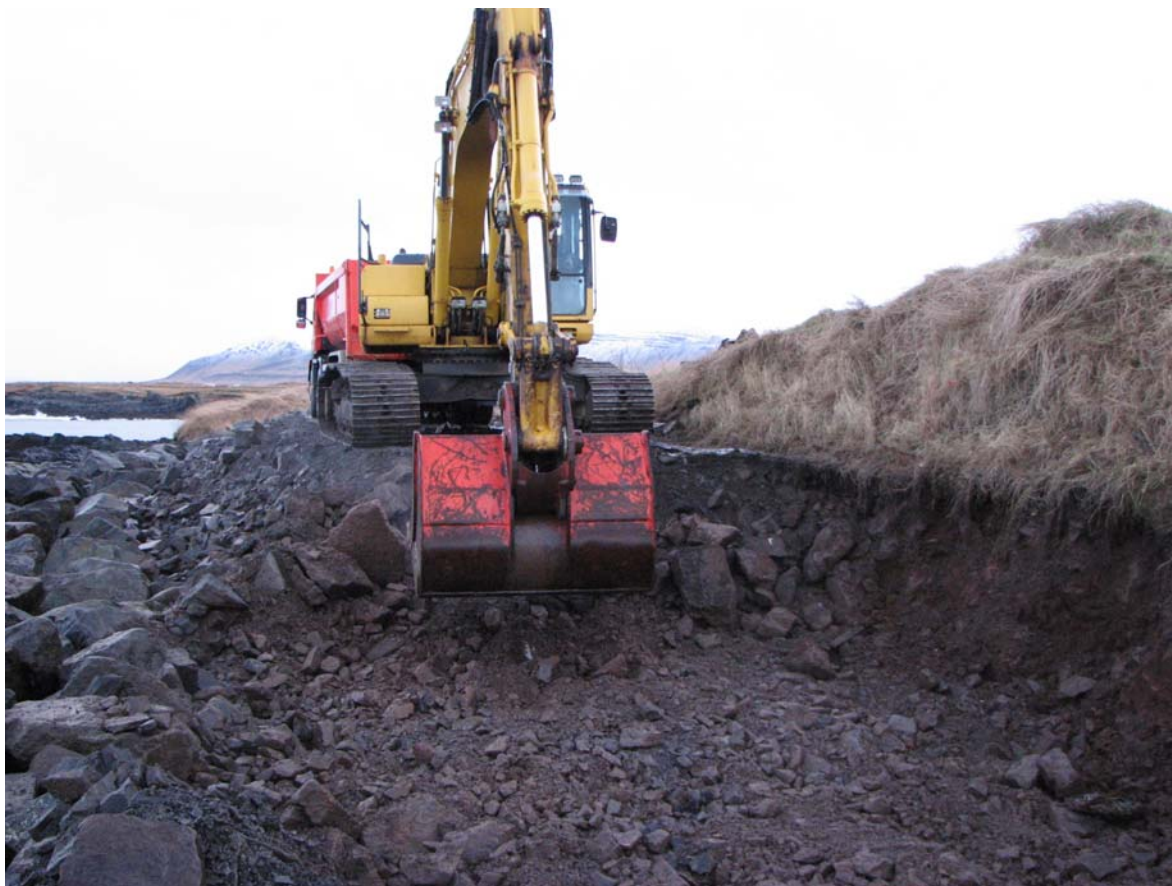
Mynd 5 Hér sést þegar verið var að fjarlægja malarstíginn.

Byrjað var á að fjarlægja malarfyllingu sem lá upp að minjunum. Þar sem endanleg dýpt lagnaskurðsins er um þrjár metrar var ákveðið að byrja á að vélgrafa niður um einn metra frá yfirborði malarstígs. Þannig var hægt að handhreinsa frá minjunum og teikna snið bæjarhólsins án vandræða. Stutt var niður á klöpp og reyndist þykkt mannvistarlaganna hvergi vera meiri en einn metri eins og sjá má á sniðteikningu (mynd 1).

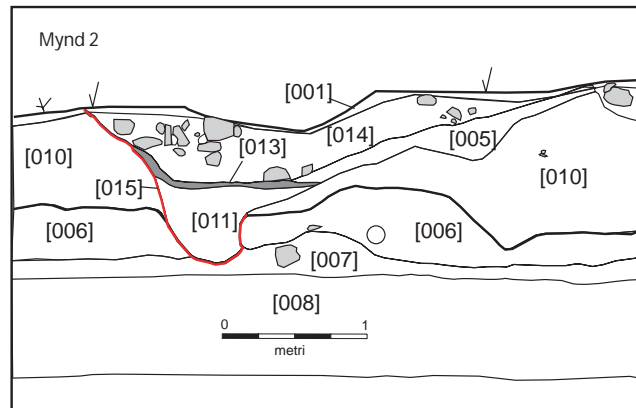
Mynd 2 Sniðteikning af niðurgrefti [015].

Í sniði sást ýmis ruslalög auk torf- og grjóthruns. Niðurgreftur [015] var greinilegur á einum stað og var hann fylltur móösku. Niðurgrefturinn er utanvið hólinn sjálfan og er hugsanlegt að um einhverskonar frárennsliskurð sé að ræða.
