*Fornleifarannsókn undir
bæjardyrum og göngum í
torfbænum í Laufási*

Orri Vésteinsson

Fornleifastofnun Íslands

Reykjavík 2000

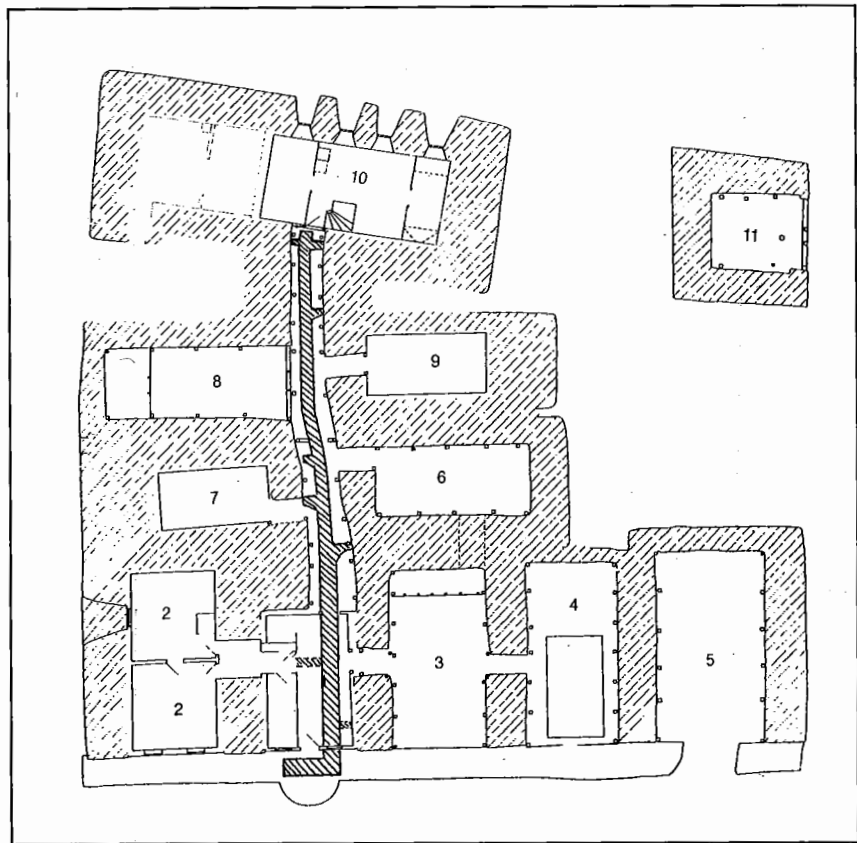
MYND 1. Grunnmynd Laufásbæjarins með uppgraftarskurði merktum inn á. Grunnmynd: Hörður Ágústsson.

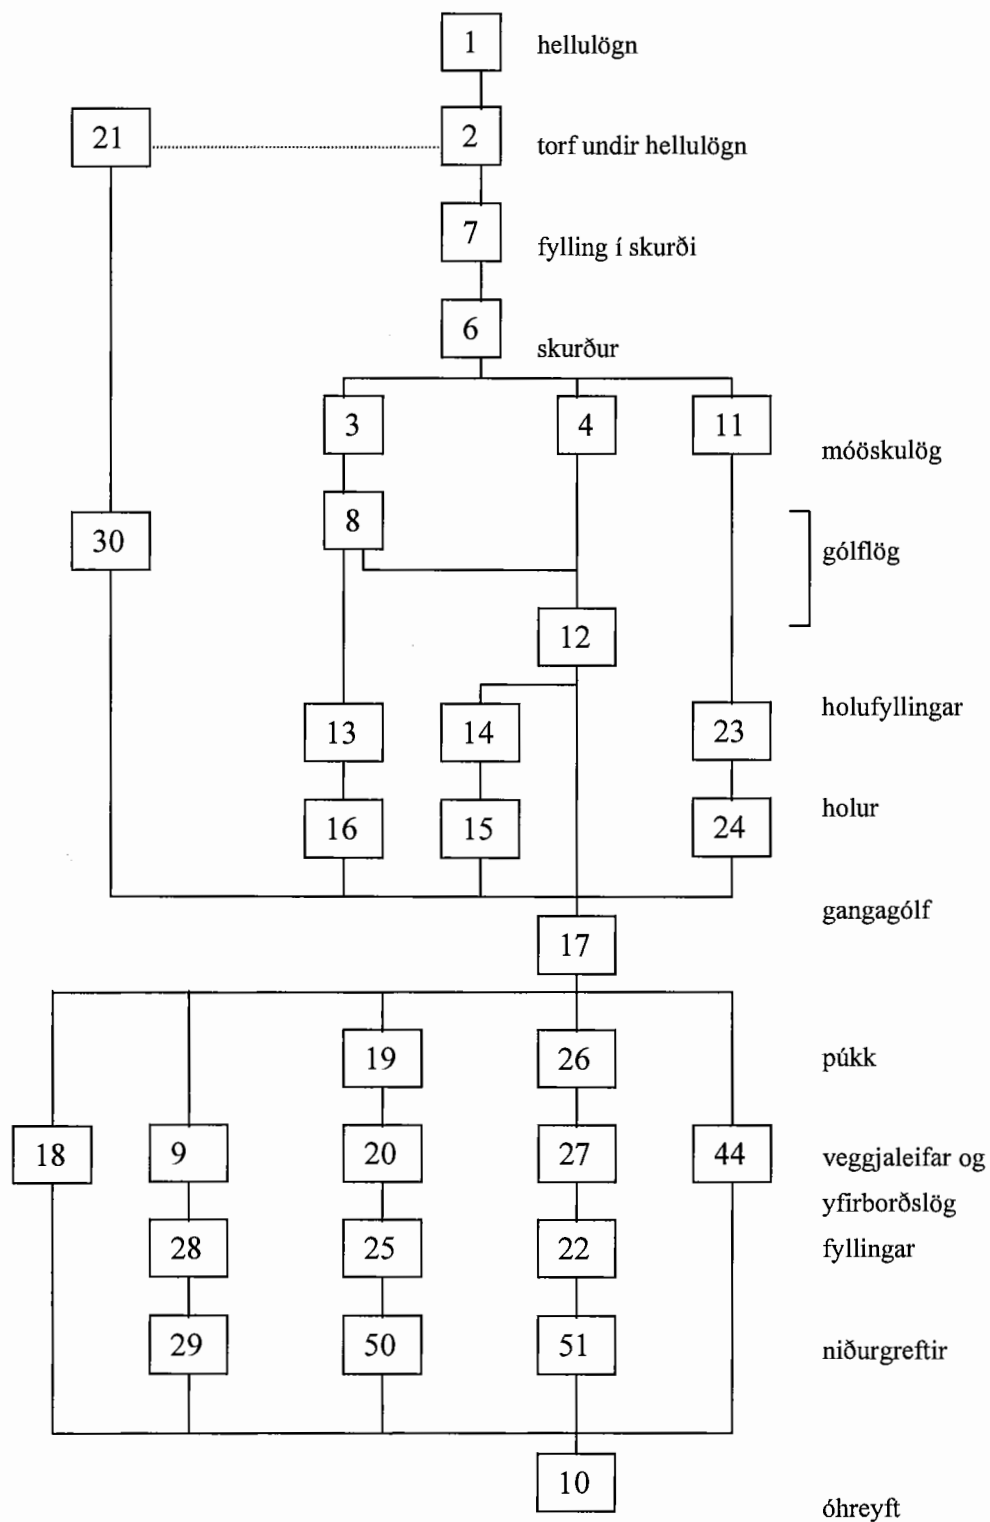
MYND 2. Harris matrix af einingum í göngum

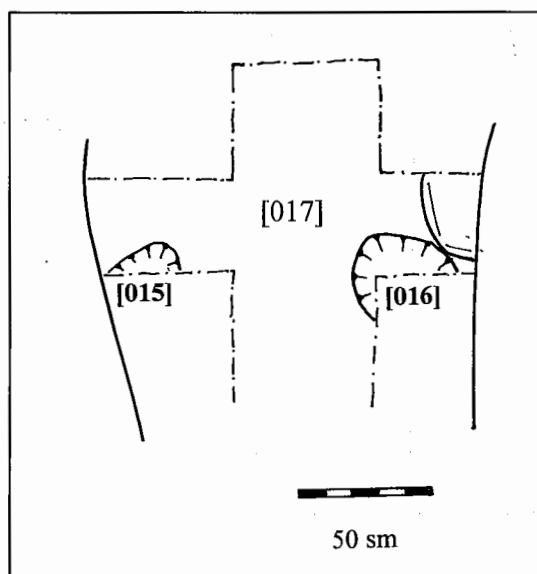
MYND 3. Stoðarholur innst í göngum.

í uppgraftarskurðinum komu í ljós grunnar en reglulegar holur, önnur [015] norðanmegin en hin [016] sunnanmegin. Þessar holur voru teknar ofaní [017] en [012] lá ofan á fyllingunum. Fyllingarnar í þeim ([013] og [014]) voru eins, einsleit móaska, sem bendir til að þær hafi verið fylltar við sama tækifæri. Líklegt verður að telja að þessar holur séu undan stoðum í göngunum sem hafa þá verið 10-20 sm mjórri á þessum stað en nú. Í kvíslskurði til suðurs í ytri hluta ganga, á móts við vegg milli Eldhúss og Skála, kom í ljós torfhleðsla [044] undir [017] sem ekki náði norður í aðalskurðinn. Þessi hleðsla gæti verið úr eldri byggingu ótengdri göngunum með öllu, en hún gæti líka verið leifar af gangavegg frá fyrstu tíð ganganna og hefur sá veggur þá verið 30-40 sm norðar en núverandi gangaveggur sunnanmegin.

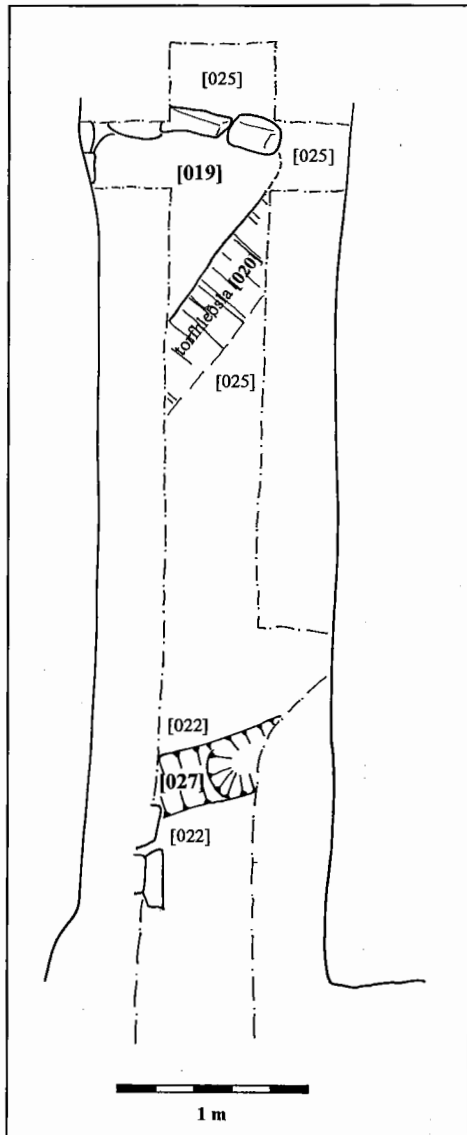
MYND 4. Mannvirki undir gangagólf.

Innst í göngunum var komið niður á þrjá steina í röð, sem snéru NNA-SSV. Svotil hornrétt við þá (85° horn) var torfhleðsla sem lá NV-SA en saman mynduðu steinarnir og torfhleðslan brúnir í grunnri gryfju [020]. Fyllingin í þessari gryfju [019] var 8-12 sm þykkt viðarkolalag með votti af brenndum beinum og smávegis járnjalli. Á milli fyllingarinnar og steinnanna í austurbrún gryfjunnar var moldarlag og gæti það bent til að viðarkolalagið sé miklu seinna til komið og tengist ekki upphaflegu hlutverki gryfjunnar. Til þess bendir og að gryfjan virtist halda áfram undir norðurvegg ganganna en viðarkolalagið hætti um 1 sm frá honum. Líklegast er eða viðarkolin hafi verið sett í gryfjuna til að jafna undir þegar göngin voru byggð á þessum stað. Torfhleðslan og steinaröðin voru sett niður í þétt lag af

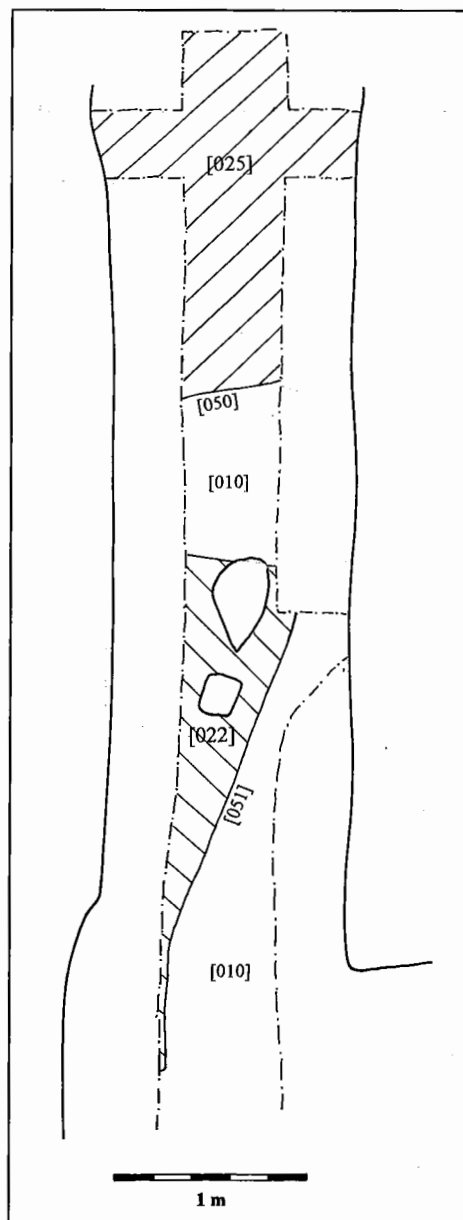
MYND 5. Niðurgreftir undir gangagólfi.

torfsambreyskingi [025] sem var ofan í niðurgrefti [050] ofan í óhreyft [010]. Þessi niðurgreftur hafði vesturmörk 2,6 m frá skurðenda og þar austanvið var fyllingin [025] allsstaðar í botni skurðarins.

Annað viðarkolalag [026], líkt [019] en þó meira blandað mold var í skurði [027] sem lá þvert á göngin um 4 m frá skurðenda. Sama gæti átt við á þessum stað að fyllingin hafi verið sett í til að jafna undir er göngin voru byggð og að skurðurinn sjálfur sé eldri. Skurðurinn var um 30 sm breiður og dýpkaði mjög til suðurs á því litla svæði sem til hans sást í skurðinum. Skurðurinn [027] skar í gegnum fyllingu [022] í enn öðrum niðurgrefti [051]. Í skurðinum sást bæði austurhlið og suðurhlið á þessum niðurgrefti og snýr hann ASA-VNV. Fyllingarnar [025] og [022] voru ekki grafnar upp og verður því lítið um þær sagt annað en að þær eru að mestu torfefni en engar stórar eða heilar torfur þó. Efnið í þeim er líkt og í lagi sem sást neðst í skurðinum, beint ofan á óhreyfðu

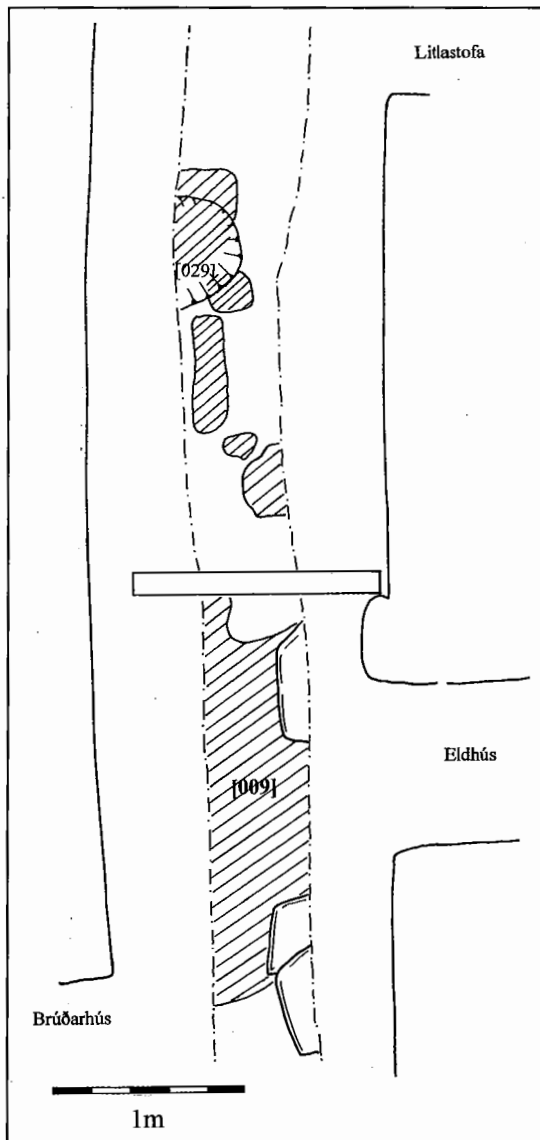
MYND 6. Torfhrunlag ofan á óhreyfðu og undir því holan [029]

[010] yst í innri hluta ganga og innst í ytri hlutanum. Þetta lag [009] var gert úr leirkendu torfi með votti af móösku og viðarkoli. Það var mest 12 sm þykkt en hefur víðast verið skert af yngri lögum og síðast skurðinum [006]. Öfugt við áðurgreind lög var [009] ekki fylling í niðurgrefti heldur virðist það hafa safnast fyrir á jafnsléttu. [009] lá ofan á fyllingu [028] í alldjúpri holu [029] norðanmegin í skurðinum á móts við Búr í innri hluta ganga. Fyllingin [028] virðist hafa verið moð eða hey en grasstíkar og blöð sáust greinilega í köggjum sem upp komu. Þetta efni hefur þó ekki verið sett í holuna allt í einu því þar var lagskipt og var m.a. mjög áberandi grágræn mjúk linsa (S99-003), nálæga eins og slím, í holunni neðarlega. Holan var mest 34 sm djúp. Greinilegt er að hey hefur verið geymt í nánd við holuna á þeim tíma sem hún var að

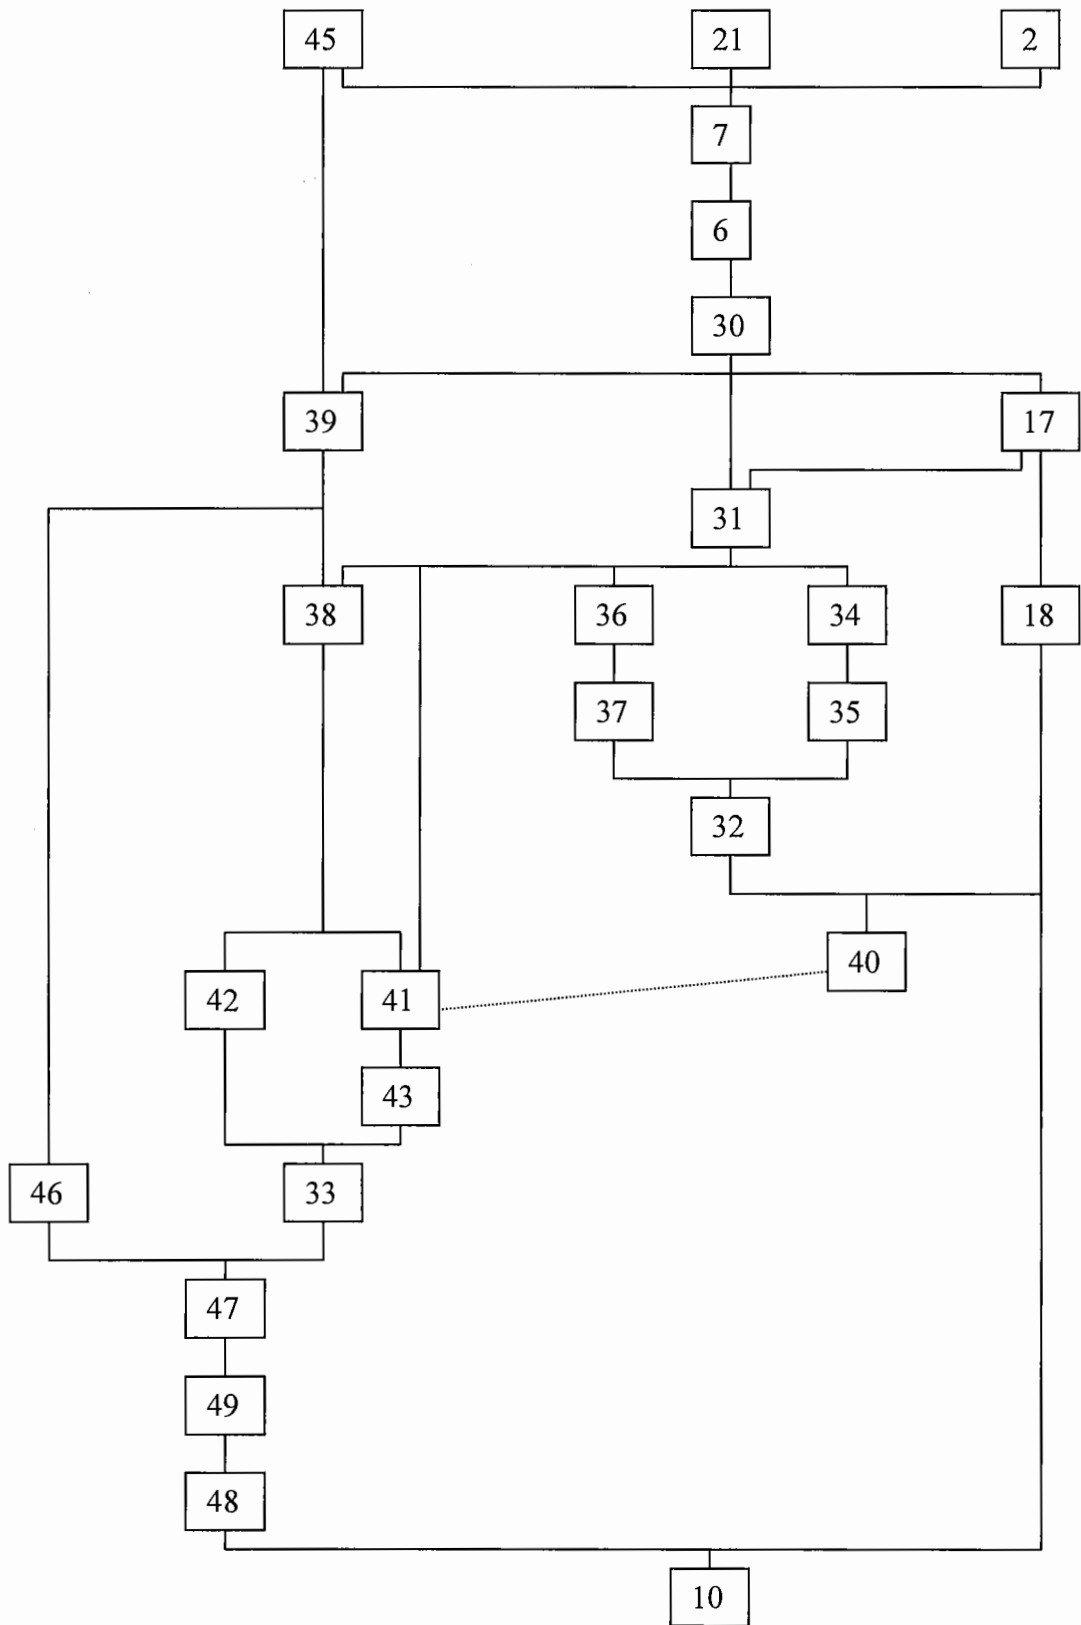
MYND 7. Harris matrix af einingum í bæjardyrum

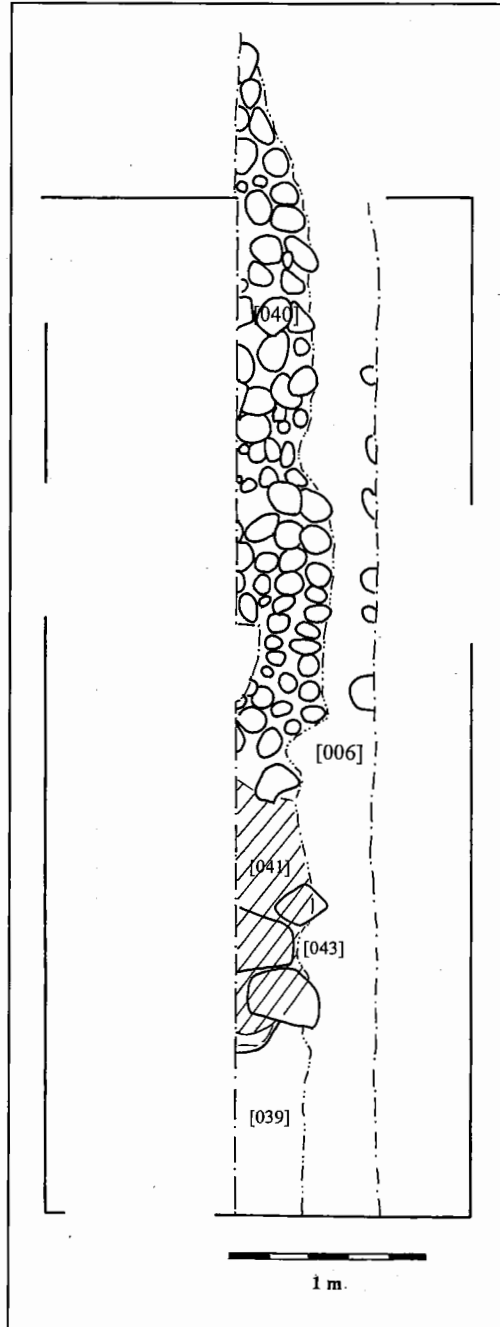
MYND 8. Hnullungastétt og aðrar leifar af eldra bæjardyrhúsi.

Hnullungastétt og yngri gólf. Undir [030] var komið niður á mjög þétt svargrátt lag [031], 2-4 sm þykkt, með brenndum beinum, birkikvistum og smásteinum. Lag þetta náði frá þröskuldi inn í göng og 3,6 m til vesturs – það hætti sem sagt 1,6 m frá bæjarþili. Lagið er greinilega yfirborðslag og hugsanlega gólf. Í þessu lagi voru nokkrir gripir, mest leirkersbrot (F99-84-89, 91), allt hvítur jarðleir, frá 18. eða 19. öld, tvö glerbrot (F99-024-25) og krítarpípúbrot (F99-106) sem sennilega er frá 18. öld. Undir [030] var annað lag [031], ennþá harðara, svarbrúnt með hálfkoluðum birkileifum og trjáflísu. Einnig var samanvið þetta lag talsvert af móösku. Það hafði svipaða útbreiðslu og [030] en náði þó um 1 m skemur í vestur. [031] var víðast þunnt og hafði orðið til ofan á mjög sérkennilegri stétt [040]. Hún er gerð úr lóbörðum hnullungum, sem flestir eru 10-15 sm í þvermál. Þessi stétt er 4,1 m löng og náði 85 sm inn í göngin. Eins og [031] og [032] hafði hún verið skemmd er skurðurinn [006] var grafinn. Í miðju stéttarinnar, 1,6 m frá hvorum enda hennar, var 10-15 sm djúp en regluleg dæld í hana á 1 m bili. [032] hafði sléttfyllt þessa dæld en í sniðinu sáust holur eftir 5-7 sm breiðar spýtur sem reknar höfðu verið niður þétt við brúnir

Undir [041] var hellustétt [043], að vísu aðeins þrjár hellur, en svo sléttar og reglulega lagðar að ekki er hægt að efast um að þær hafa verið lagðar í gólf. Þær eru í áðurnefndu dyrabili, en eru 10-15 sm dýpri en hnallungastéttin og hljóta því að tilheyra eldra byggingarskeiði en hún, án þess að það hús þurfi að hafa verið öðruvísi að stærð eða lögun. Miðað við gripina sem fundust í [031] – engir gripir voru í [032] – er ekki ólíkleg ágiskun að hnallungastéttin hafi verið gerð á 17. öld. [017] leggst ofan á hana en botn þess lags er um 10 sm lægri en stéttin og er hún því sennilega allnokkru yngri en elsta gerð ganganna. Milli [017] og hnallungastéttarinnar var líka graftarlag [018], moldarsambreyskingur, og í honum m.a. tvö rauðleirsbrot (F99-081) 18. aldarleg og vaðmálsþatla (F99-140). Hnallungastéttin getur því varla verið mjög ung heldur og er 17. öld þá besta málamiðlunin. [032] er greinilega gólf sem orðið hefur til eftir að hnallungastéttin var lögð en meðan enn var gengið á henni. Steinarnir

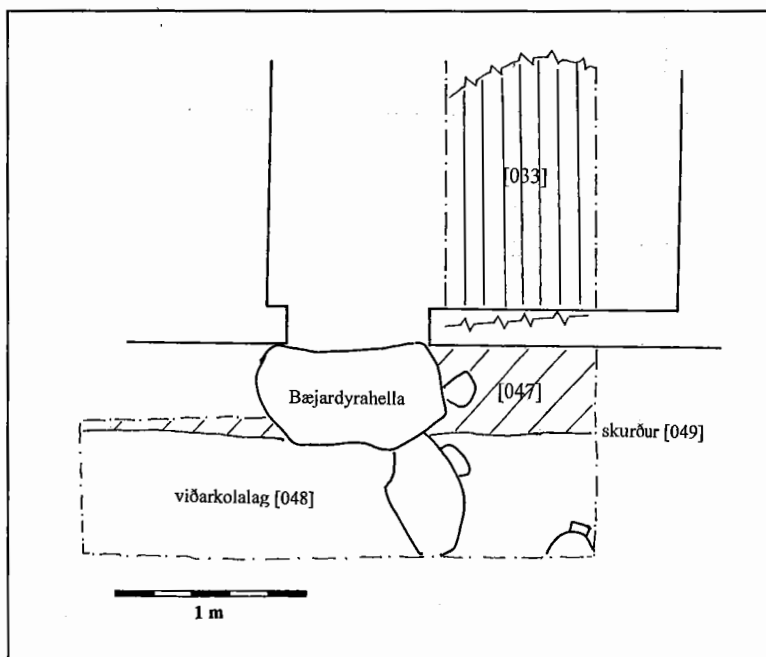
MYND 9. Eldri torfveggir framan við Bæjardyr.

þeir líka verið eitthvað allt annað. Torfið [033] endaði til vesturs svotil beint undir bæjarþilinu. Þar lagðist það upp að reglulegri vegghleðslu [047], mjög þétri úr ljósbrúnu torfi. Ofan á þessari hleðslu – milli hennar og forarinnar [039] – var þunnt viðarkolalag [046] sem nær greinilega vesturfyrir vegginn [047]. Þetta lag var 0,5-1,5 sm þykkt og var úr hálfkoluðu birki, smátt kurluðu, áþekku því sem fannst í [012] og [031], en augljóslega miklu eldra. Lag þetta myndar skýr skil milli torfveggjarins [047] og forarinnar [039] og má líta á það sem grundvöll hennar, þ.e. að það hafi verið lagt niður þegar jafnað var úr byggingum þeim sem [033] og [047] tilheyra og bæjardyrnar með hnallungastéttinni byggð.
